## Hall expérimental du Synchrotron à Grenoble

Réhabilitation du dallage

1993-1994

ESRF - EUROPEAN  
SYNCHROTON  
RADIATION FACILITY

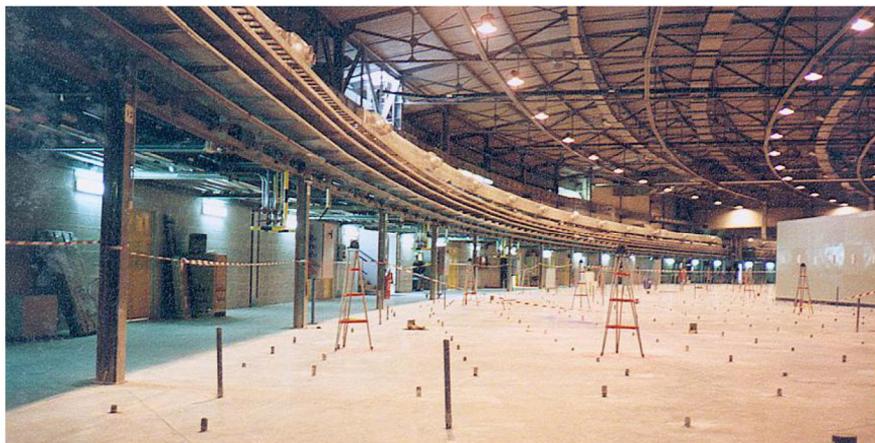
Réhabilitation par injection  
sous le dallage

Il s'est avéré que le dallage du hall expérimental a subi un retrait différentiel du béton ayant engendré un tuilage du béton incompatible avec le critère de déflexion du dallage qui est de 5 µm d'amplitude sous une source de vibration pouvant varier entre 0,1 Hz et 50 Hz.

Outre le développement de vides plurimillimétriques sous le dallage, d'autres types de désordres avaient été constatés: non planéité des dalles (jusqu'à 1 cm), désaffleurement entre dalles, fissurations d'angles de dalles, épaufrure des joints.

Après avoir mené des études complémentaires et supervisé une planche d'essai spécifique, il a été retenu de traiter les désordres en injectant sous faible pression du coulis sous le dallage selon une maille de forages de 1,5 m x 1,5 m.

Trois types de coulis ont été employés allant jusqu'aux sols de silice permettant de combler les vides et d'imprégner le lit de pose en sable fin.

De plus, les joints ont été reconstitués après avoir procédé à une engravure par grenailage et un rechargement à l'aide d'un mortier époxy.
