Colmatage d'une fuite d'eau sur le tunnel Lire Sud

Définition des solutions de colmatage et suivi des travaux de réparation

EAU DE PARIS

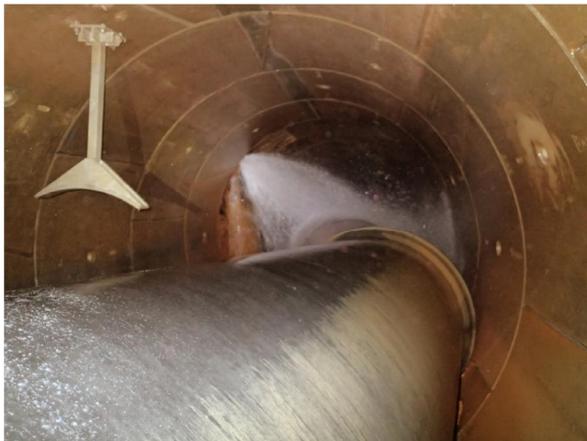
L'ouvrage s'inscrit entièrement dans la craie. Dans le tronçon franchissant la Seine en longeant le Boulevard Périphérique, l'ouvrage a été endommagé en décembre 2014 par des travaux de battage de pieux réalisés en rive gauche de la Seine. Un pieu a perforé le revêtement, généré une venue d'eau continue importante (débit de l'ordre de 140 l/s) et endommagé la conduite d'eau potable.

La solution retenue a consisté, après ennoyage partiel du tunnel entre deux masques permettant de stopper les écoulements, à réaliser des injections depuis la surface pour créer un bouchon étanche sur toute la hauteur des terrains de couverture, et jusqu'au radier du tunnel ; il s'agissait à la fois de réduire la perméabilité de fracture dans la masse de la Craie, et de supprimer le cheminement préférentiel induit au contact du pieu ayant endommagé le tunnel et de la craie.

Les injections ont parfaitement rempli leur rôle en stoppant les venues d'eau, permettant ainsi une réparation « à sec » des voussoirs du tunnel.
